## Aktualizace prováděcí dokumentace

**Kaple Povýšení sv. Kříže - aktualizace DPS z 02.2011, doplněk z4  
I.etapa údržbových a rekonstrukčních prací**

## Z3 - doplněk Z4

AJT- NHK/11/04- 5 Z3

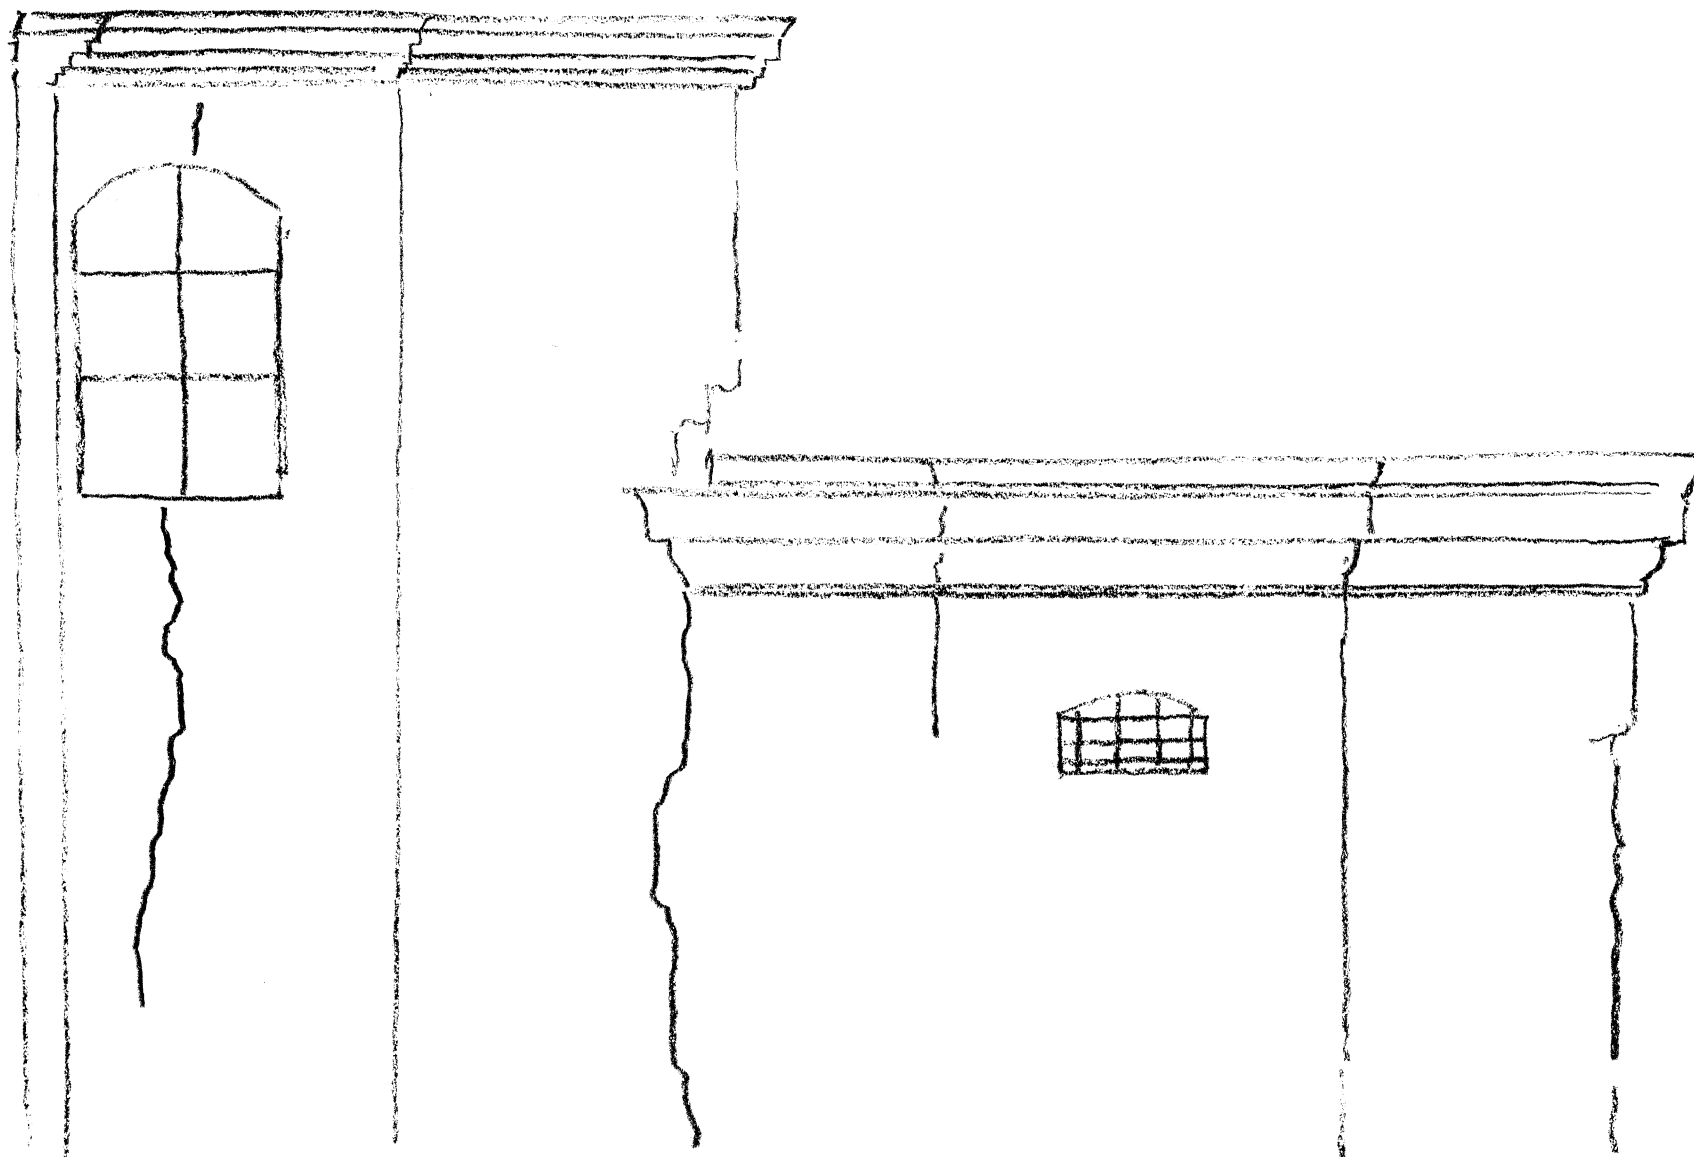
Příloha P 2a

Schéma trhlin ve východní fasádě

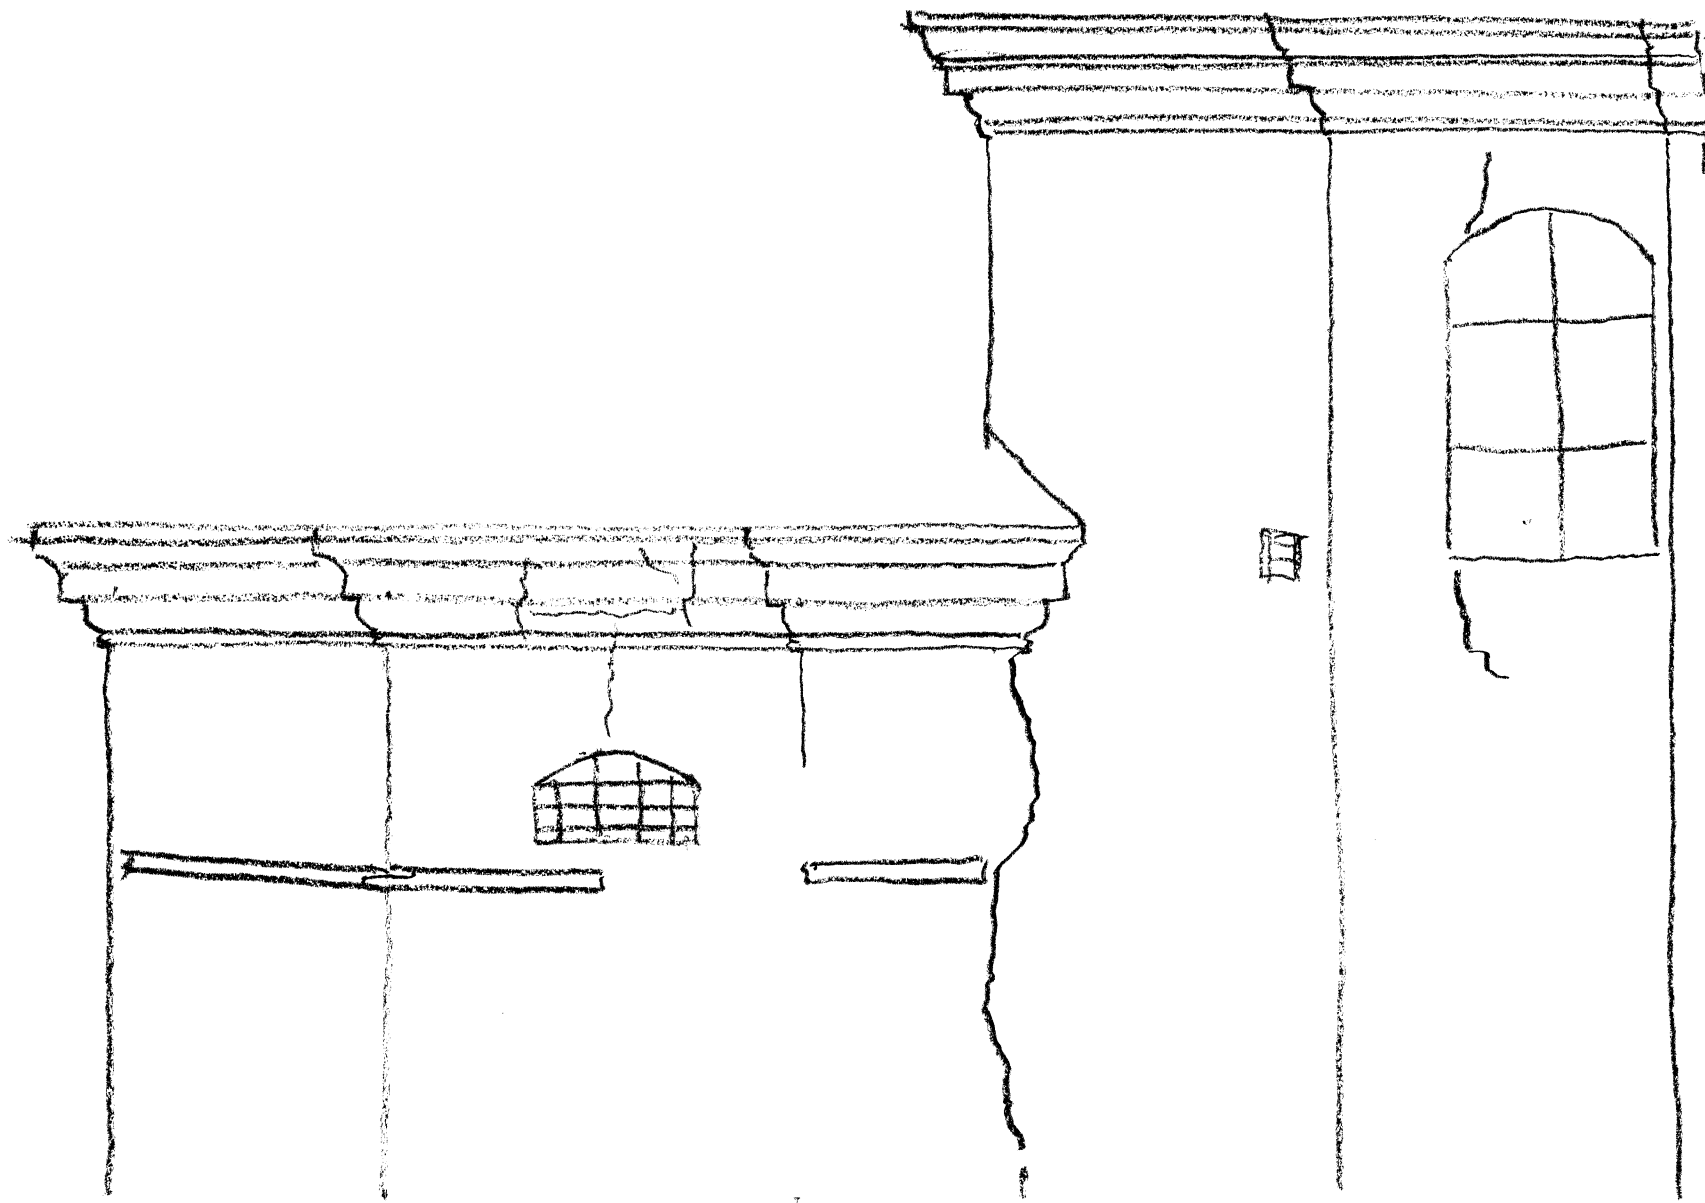
Schéma trhlin ve severní fasádě

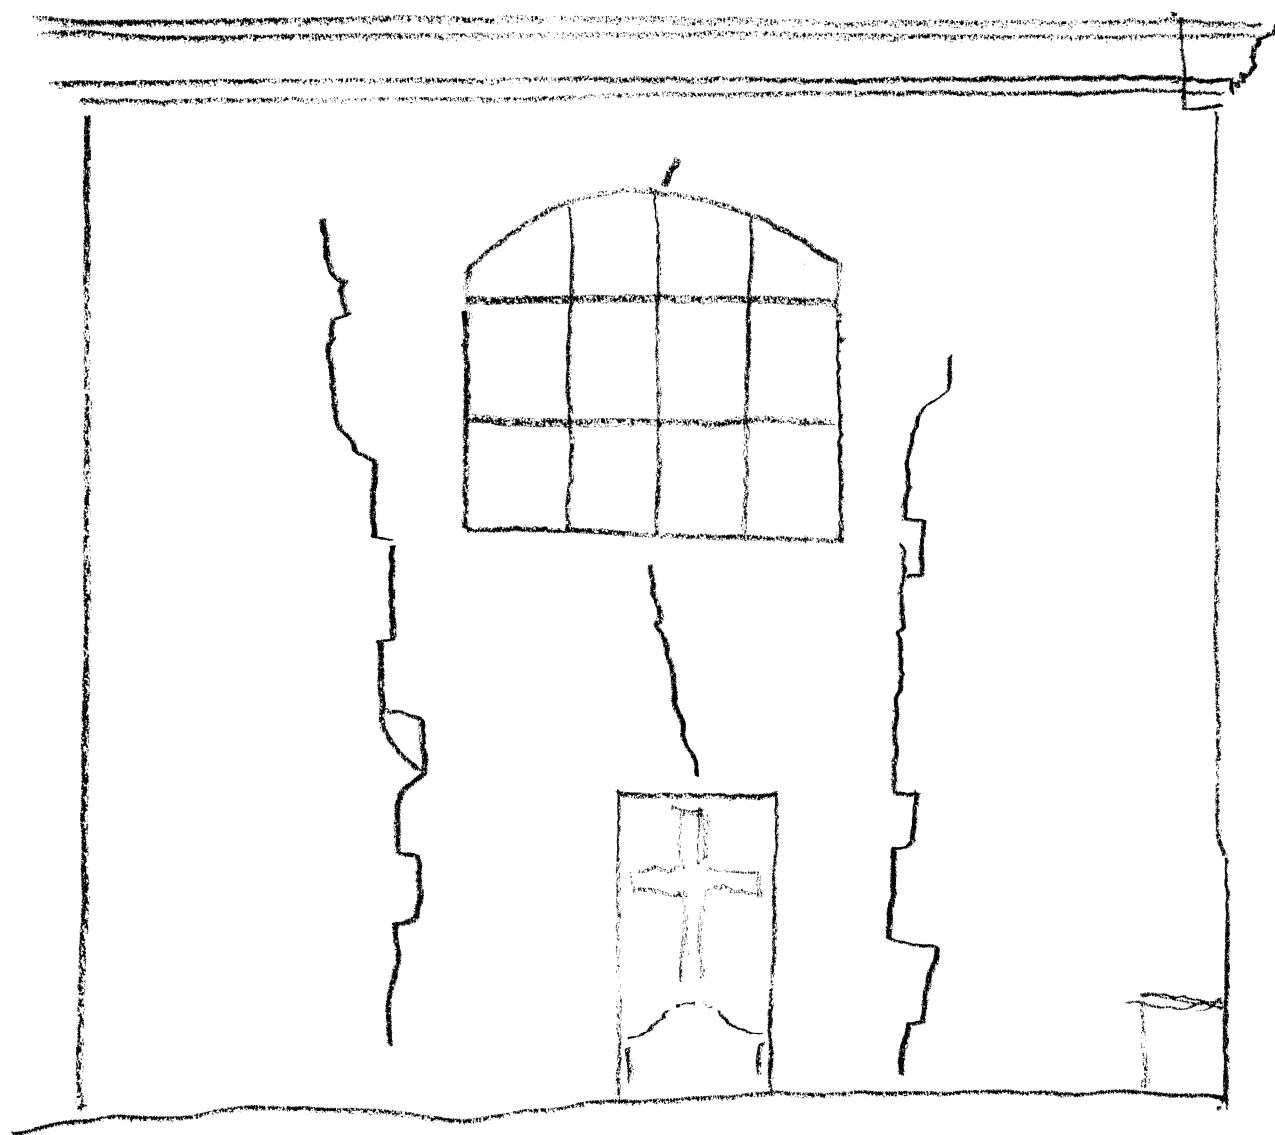
Schéma trhlin ve západní fasádě

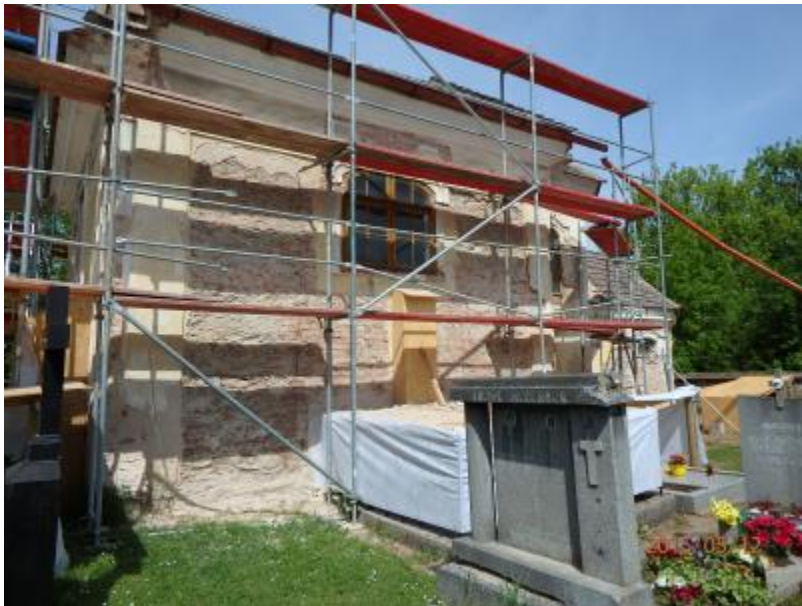
F 7 východní fasáda – trhlina v parapetní stěně

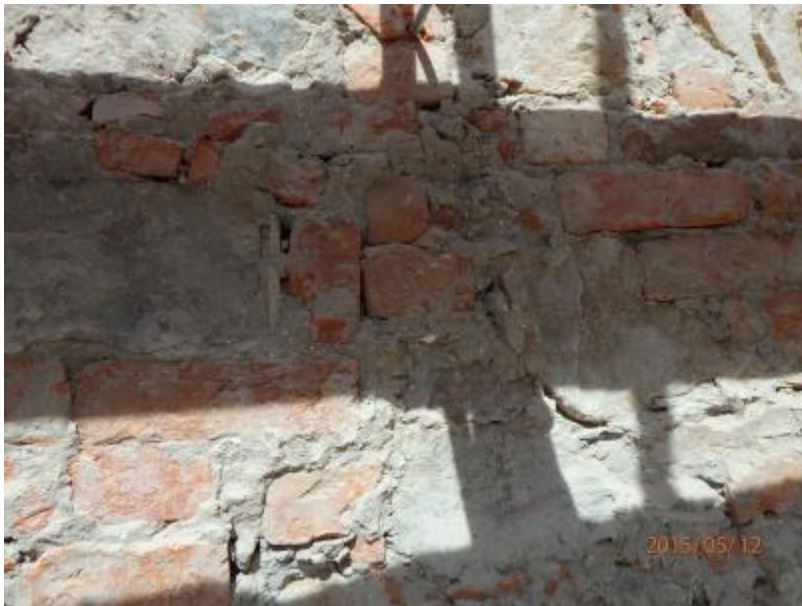
F 11 východní fasáda (presbytář) – trhlina a vazby zdiva

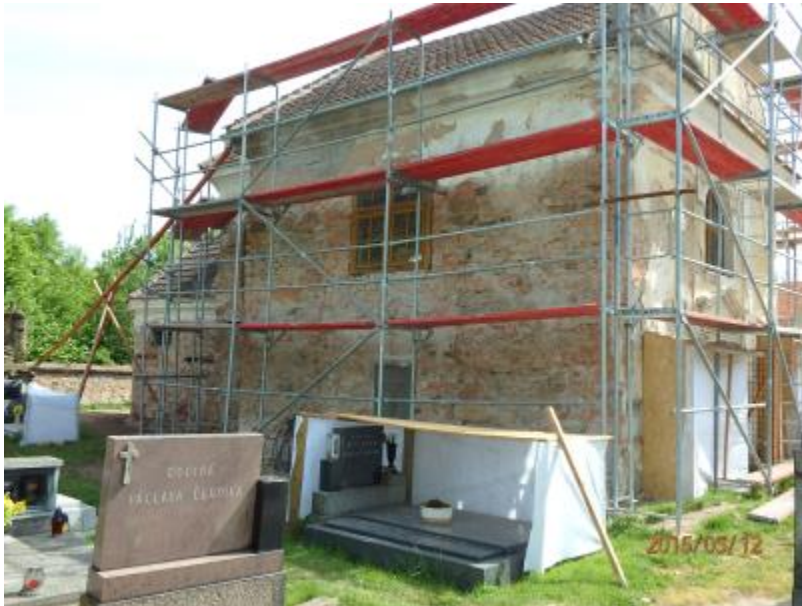
F 12 východní fasáda (presbytář) – trhlina v nadpraží

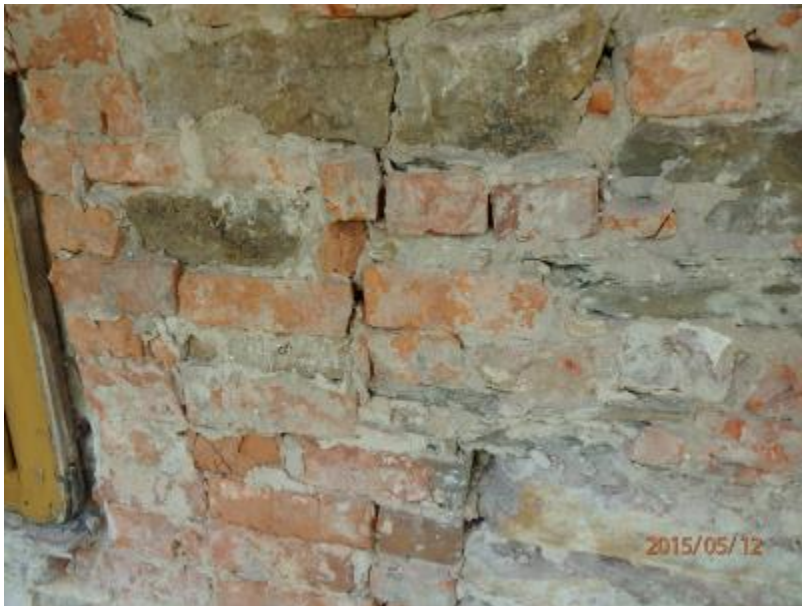
F 15 západní fasáda – parapetní stěna trhlina

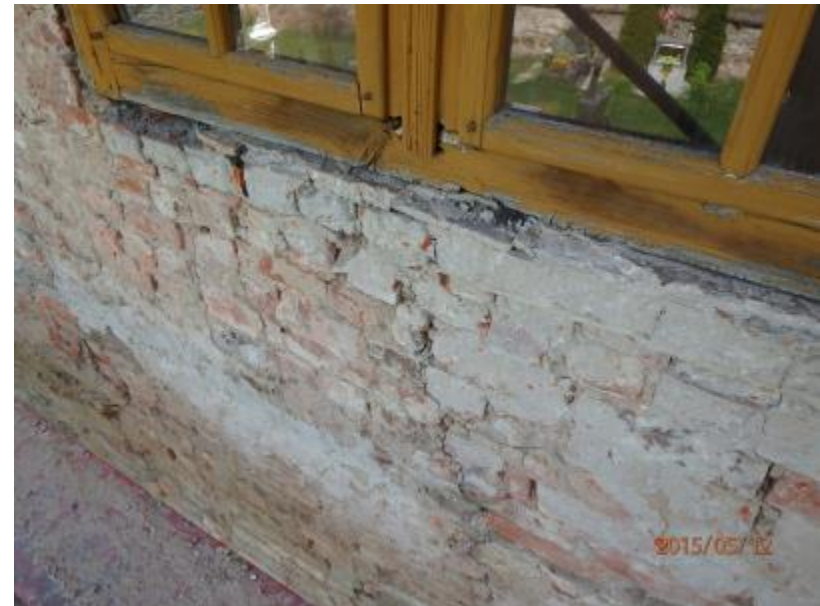
F 14 západní fasáda – horní vpravo do okna trhlina

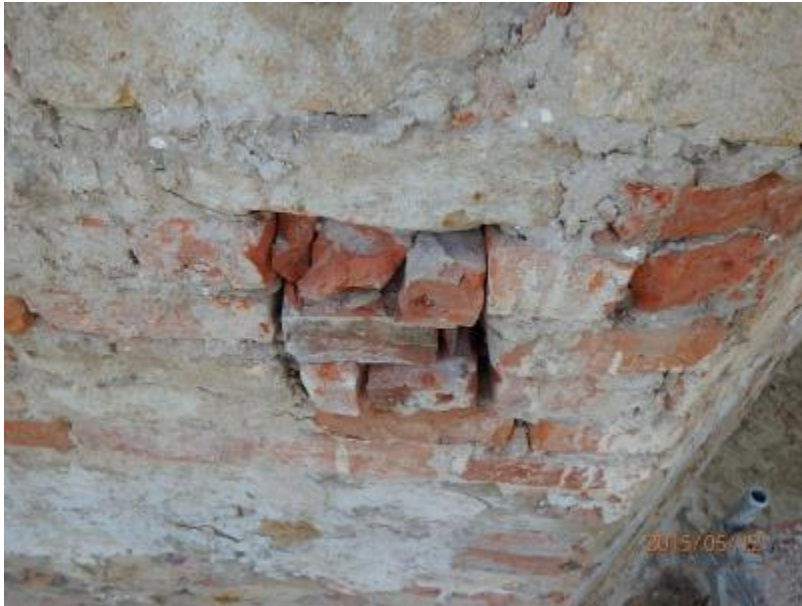
F 20 západní fasáda (presbytář) trhlina od dolního rohu okna

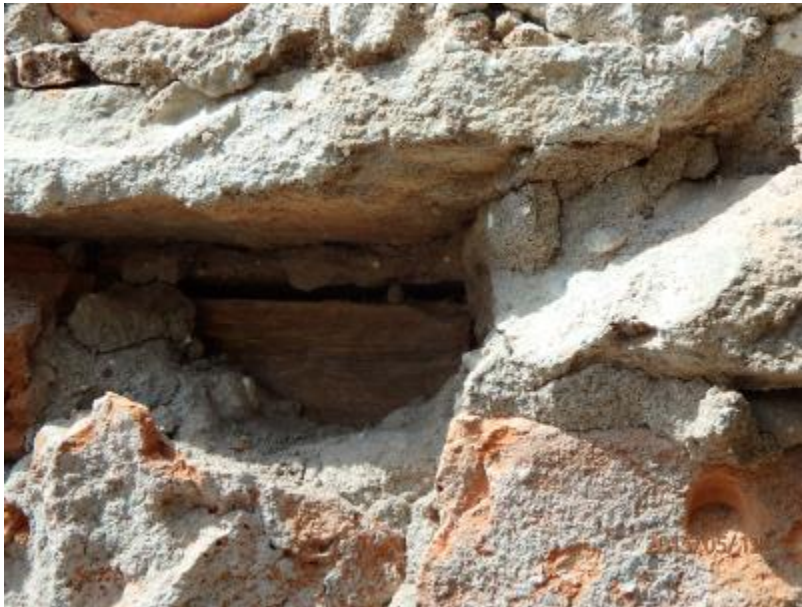
F 28 sakristie V fasáda – zbytky rostlin ve zdivu

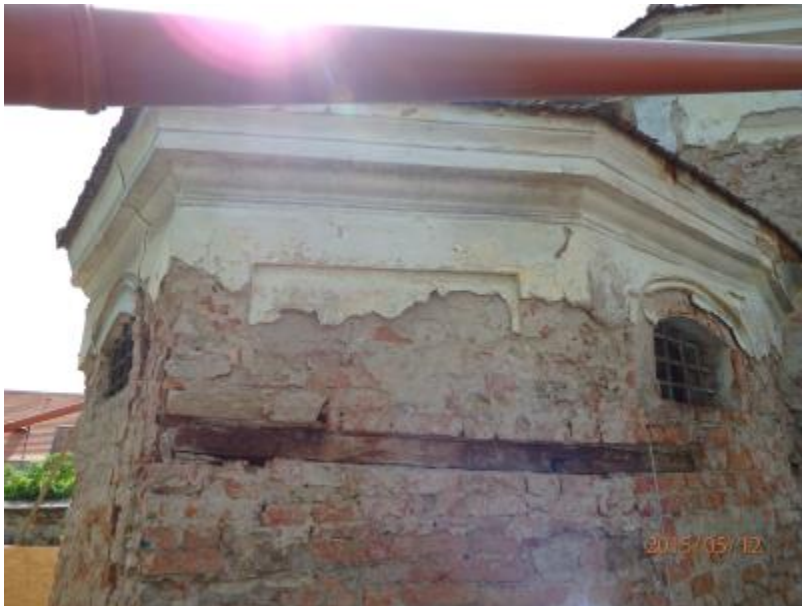
F 31 sakristie Z fasáda – hloubkově poškozený hranol

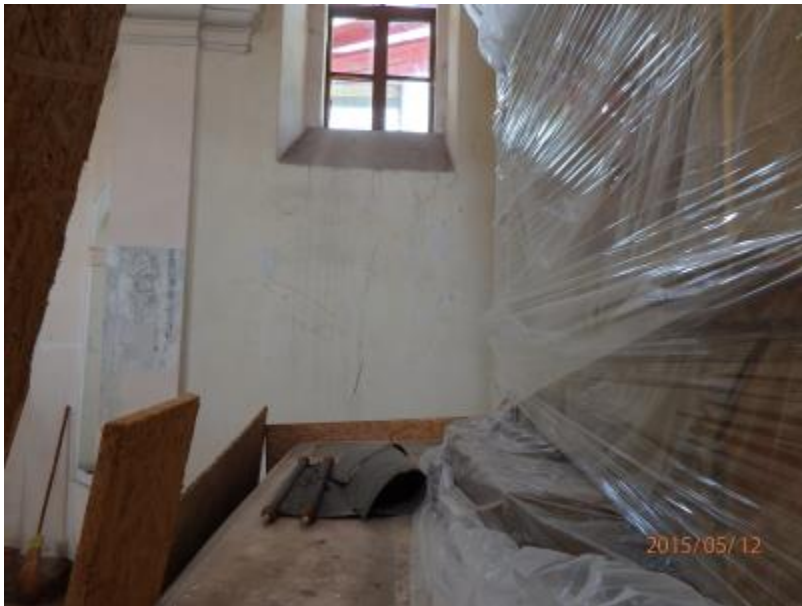
F 43 S stěna - trhliny
