## Aktualizace prováděcí dokumentace

**Kaple Povýšení sv. Kříže - aktualizace DPS z 02.2011, doplněk z4  
I.etapa údržbových a rekonstrukčních prací**

## Z3 - doplněk Z4

AJT- NHK/11/04- 5 Z3

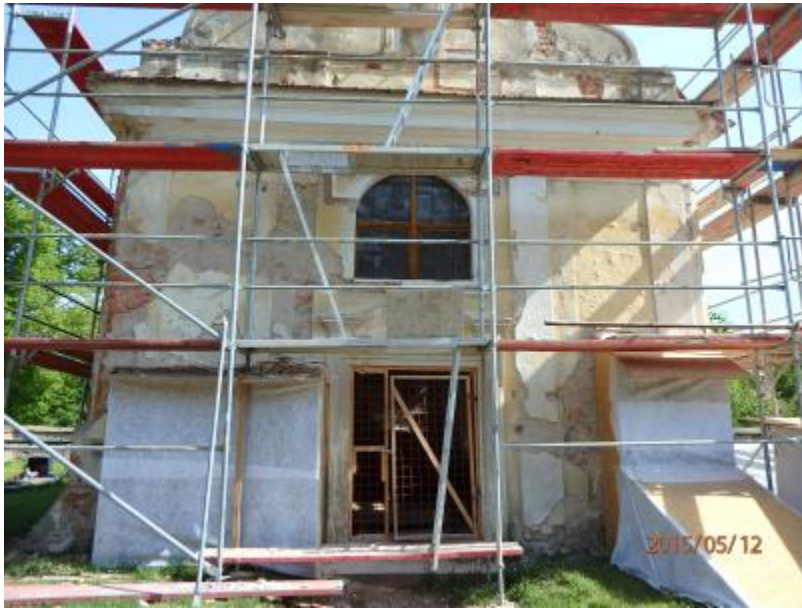
F 1 jižní fasáda

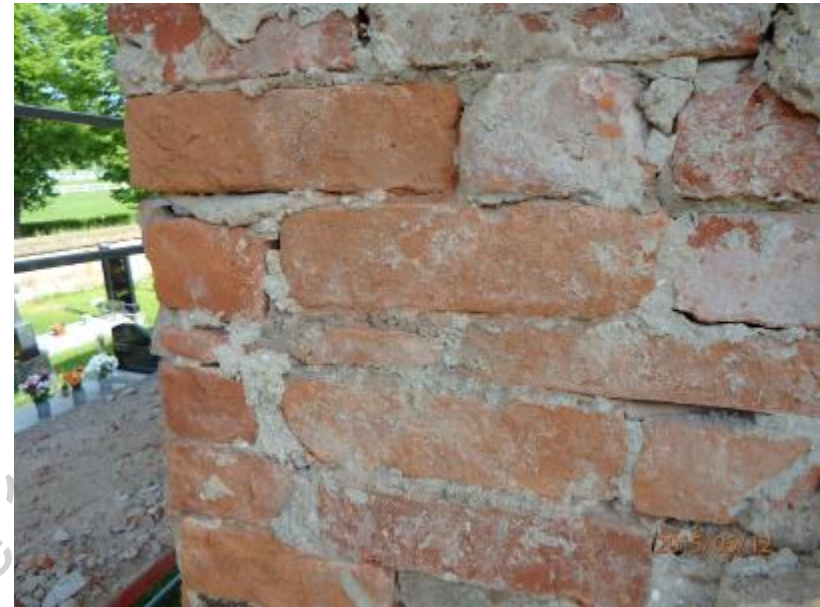
F 3 jižní fasáda – cihelné zdivo ve vyšší části - JZ roh

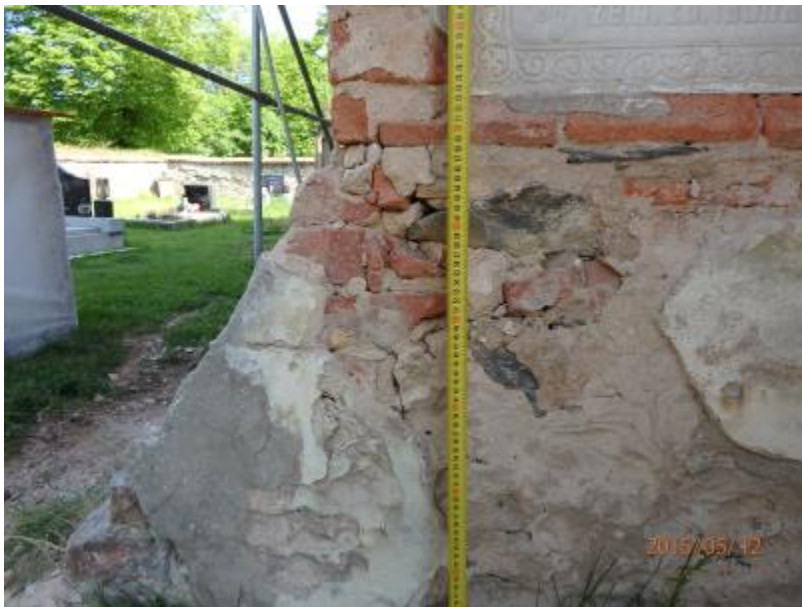
F 2 jižní fasáda JZ roh nad terénem

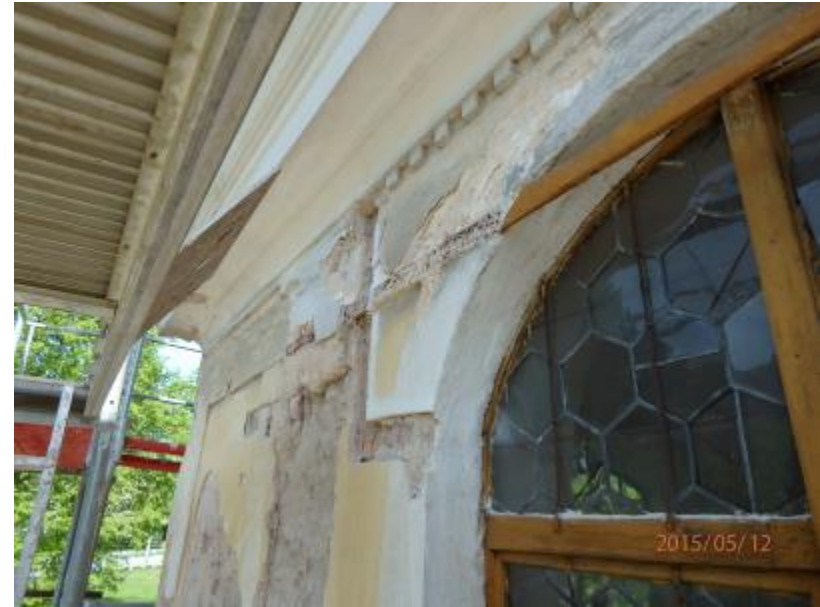
F 4 jižní fasáda – ocelová pásovina přes okenní otvor

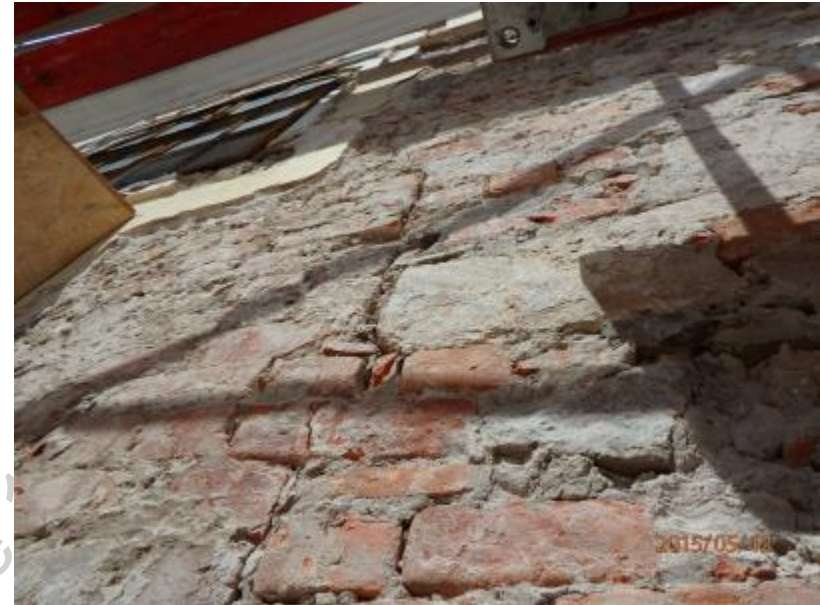
F 7 východní fasáda – trhlina v parapetní stěně

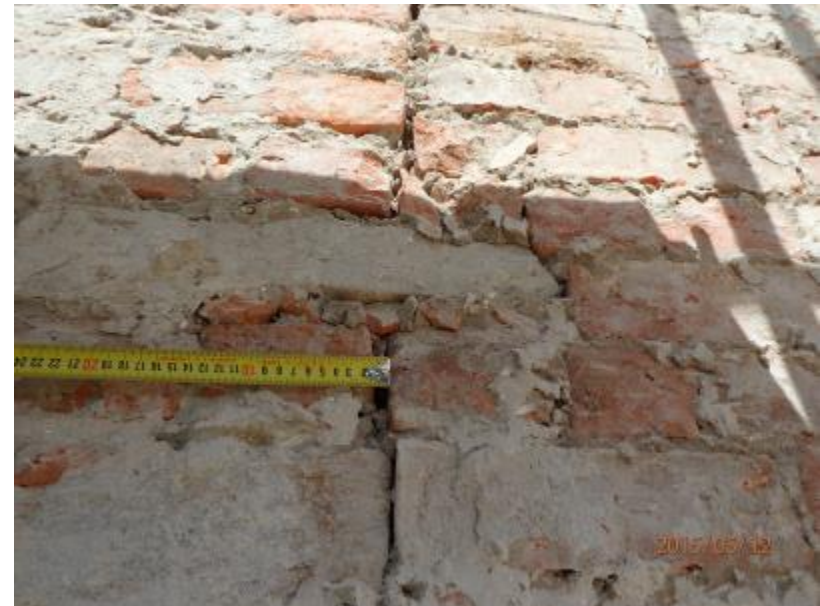
F 8 východní fasáda – provázání parapetního zdiva

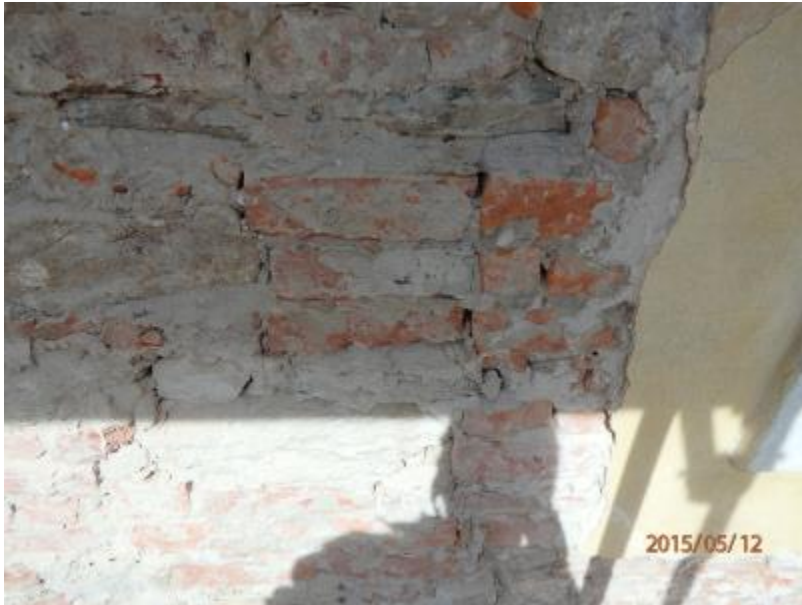
F 9 východní fasáda – vazba cihelného zdiva

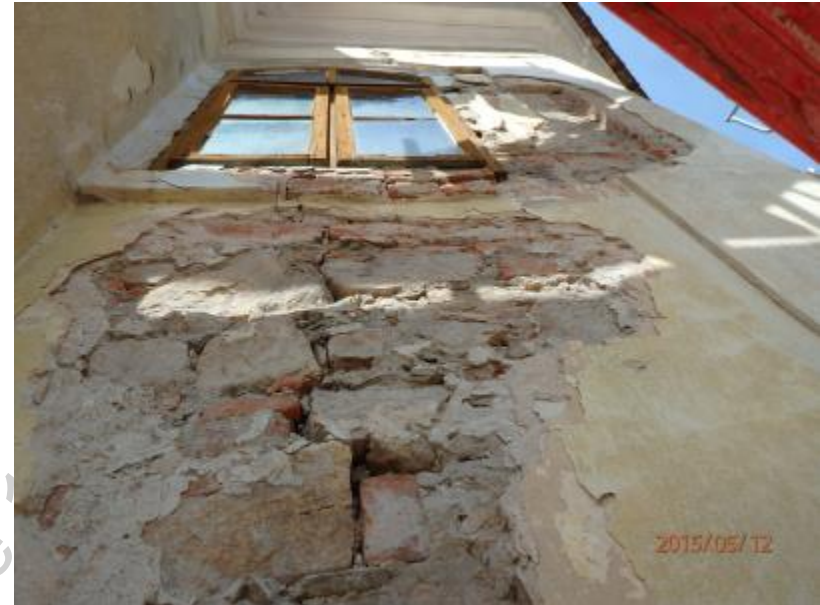
F 11 východní fasáda (presbytář) – trhlina a vazby zdiva

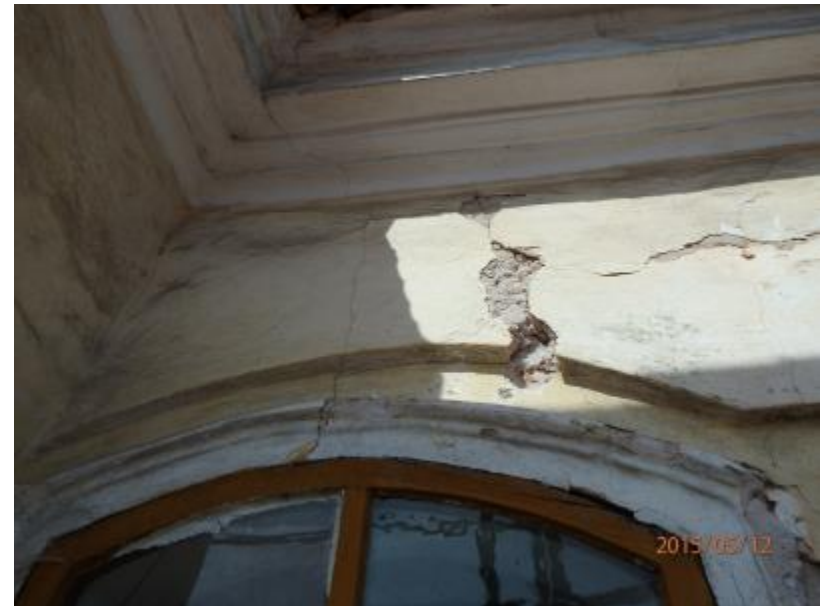
F 12 východní fasáda (presbytář) – trhlina v nadpraží

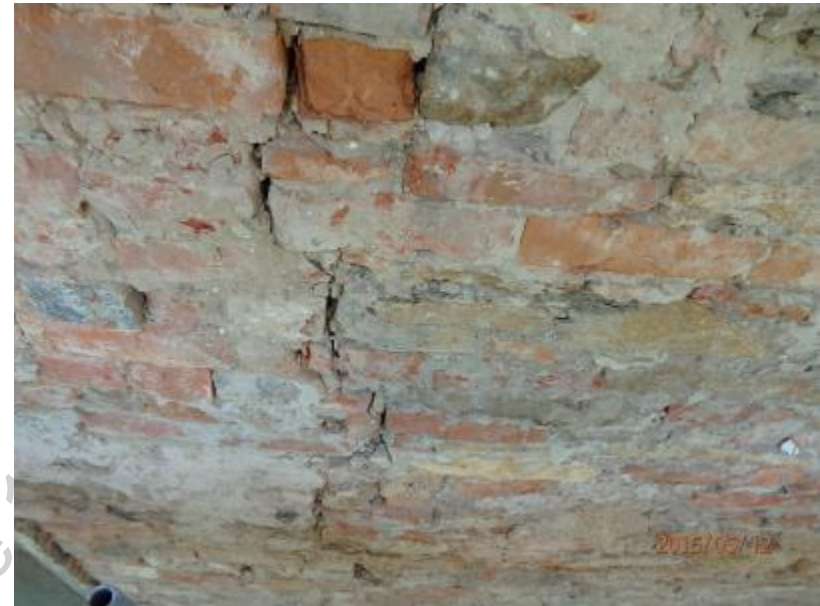
F 15 západní fasáda – parapetní stěna trhlina

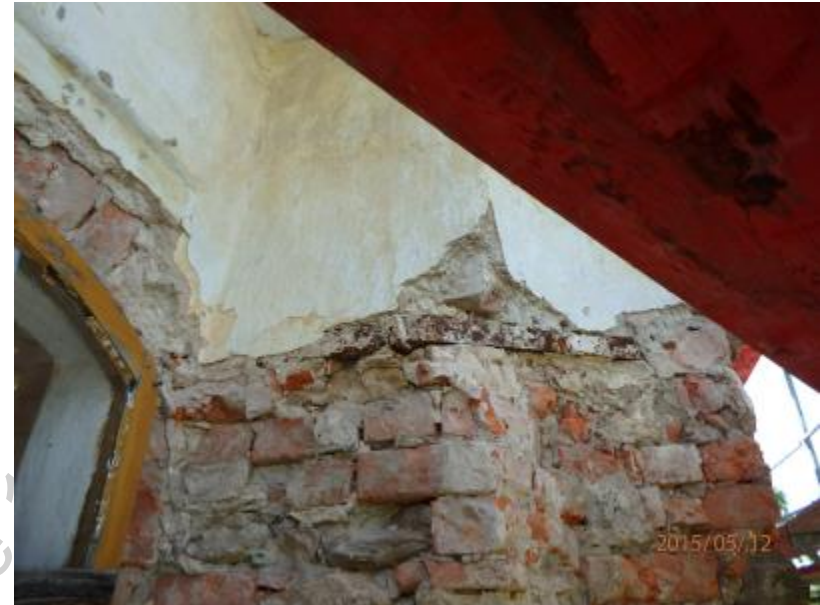
F 19 západní fasáda – ocelová pásovina za SZ rohem

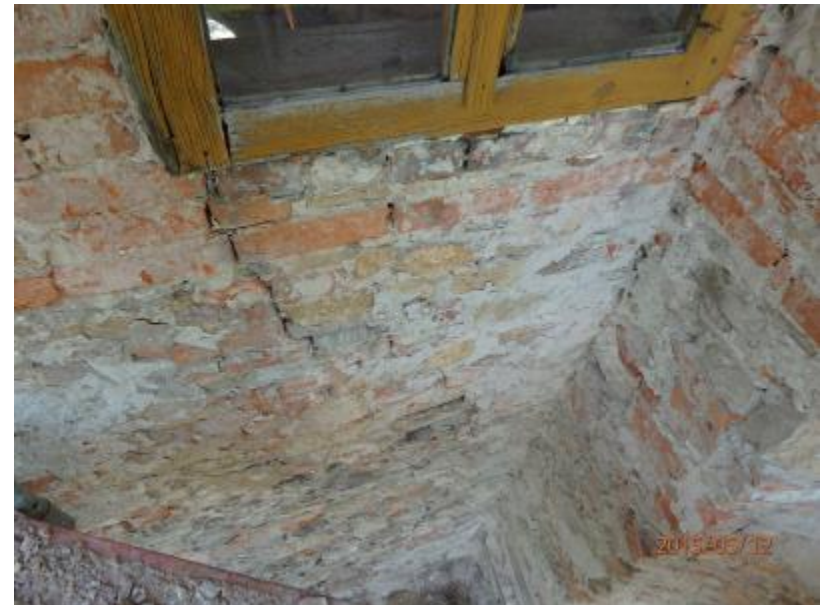
F 20 západní fasáda (presbytář) trhlina od dolního rohu okna

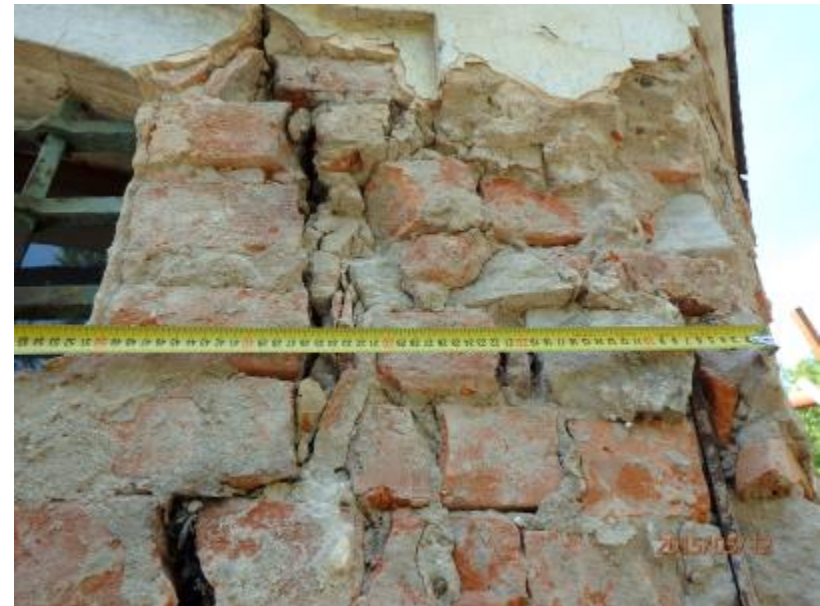
F 24 sakristie S fasáda – vazba zdiva

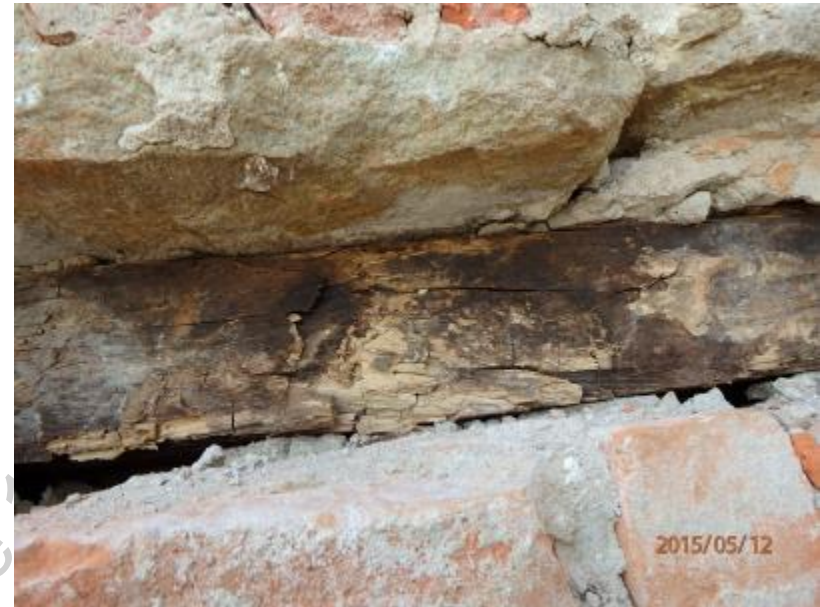
F 31 sakristie Z fasáda – hloubkově poškozený hranol

- opravit střechu
- lokální výměny degradovaných cihel zejména v oblasti soklu
- vodorovné ztužení stavby
- svázání zdiva, které není provázáno (musí být použita výztuž s ochranou proti korozi)
- výměna „dřevěného věnce v sakristii“ za funkční věnec, doporučujeme odstranit degradované dřevo ze zdiva v celém objemu
- opravit trhliny v klenbách
- provést opatření pro snížení vztlínající vlhkosti zdiva zejména k zabránění degradace omítek vztlínající vlhkostí
- obnovit odvětrání kryty, které bylo zjevně dodatečně zrušeno

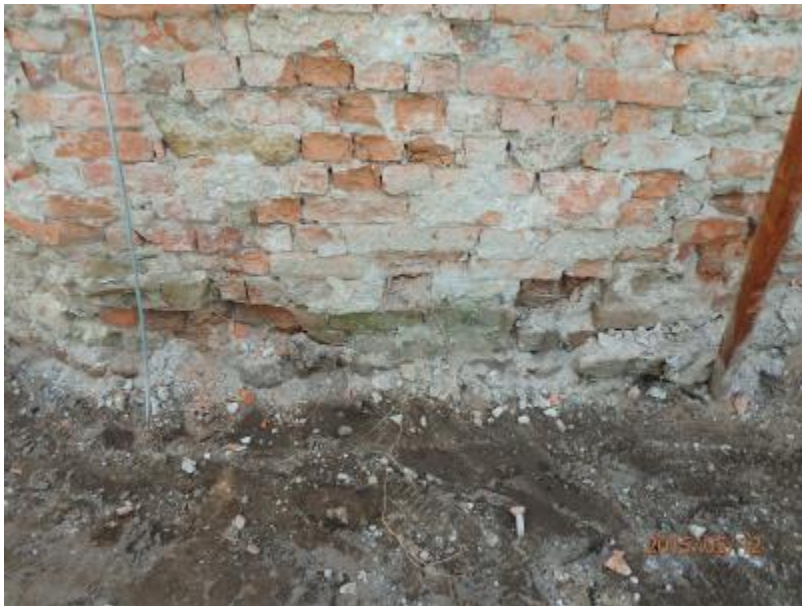
- d. oddělení zdiva přístavku sakristie od zdiva kněžiště
  - e. celkové rozvolnění zdiva v této části a rozšíření trhliny
  - f. zjištěný stav dle všech indicií naznačuje pokles SZ rohu sakristie

F 35 sakristie – napojení na stěnu kaple (SZ roh)

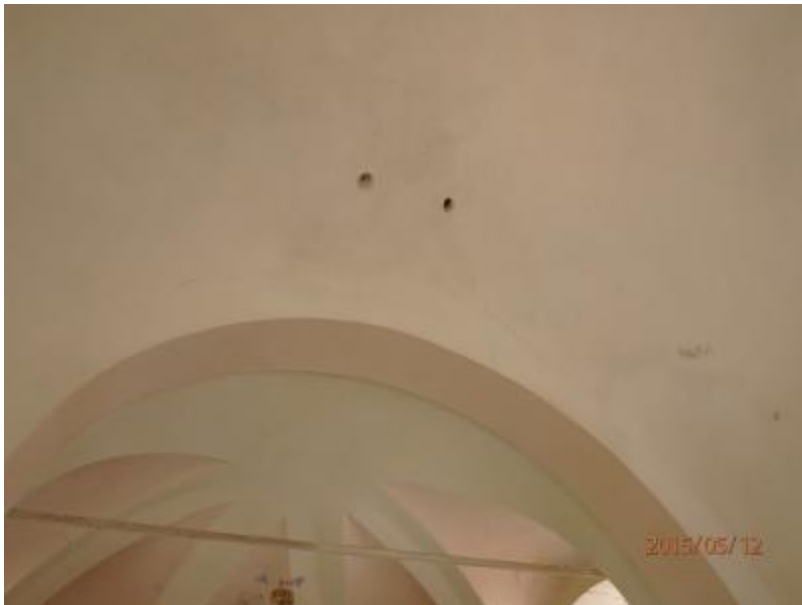
F 38 trhliny v klenbě

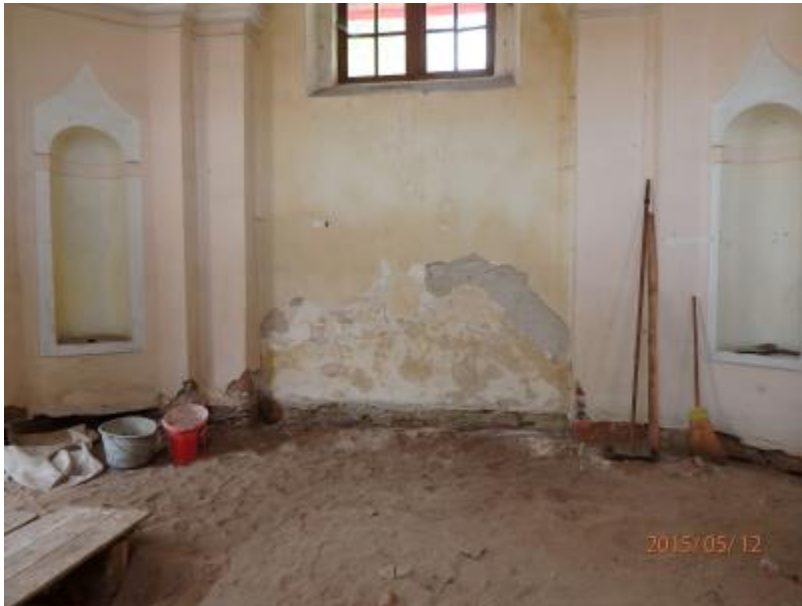
F 41 Z stěna – poruchy způsobené vlhkostí

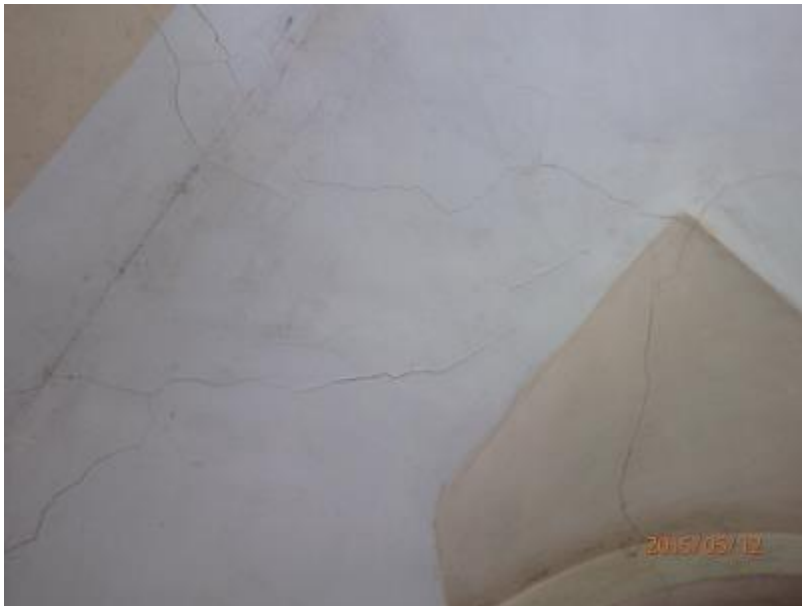
F 46 sakristie trhliny v klenbě

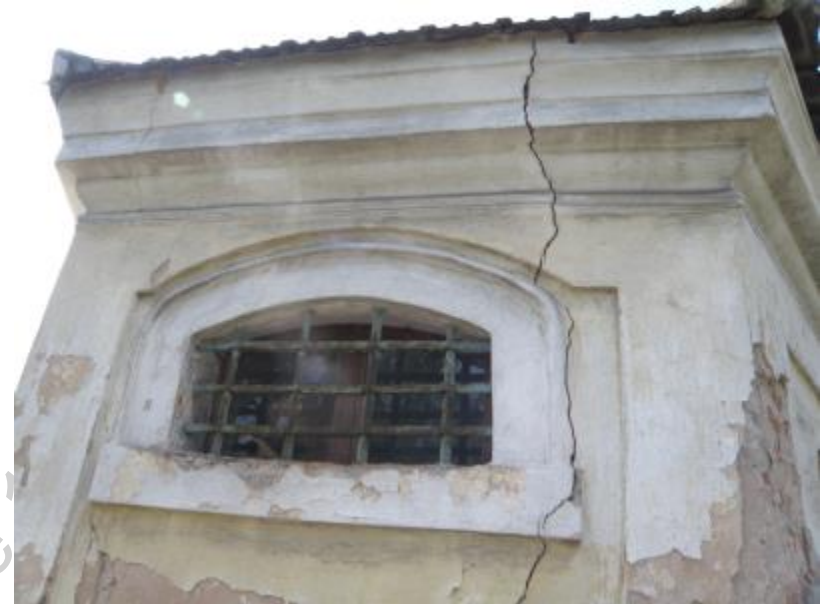
- a) je zjevné rozsáhlejší destruktivní poškození zejména severozápadní části sakristie, které se projevilo:
  - a. destruktivním poškozením zdiva, zejména oddělením zdiva trhlinou v S štítu, která se otevřela po celé výšce asi na 23 mm

F 1 sakristie (přístavek) 12.2.2011 Severní fasáda

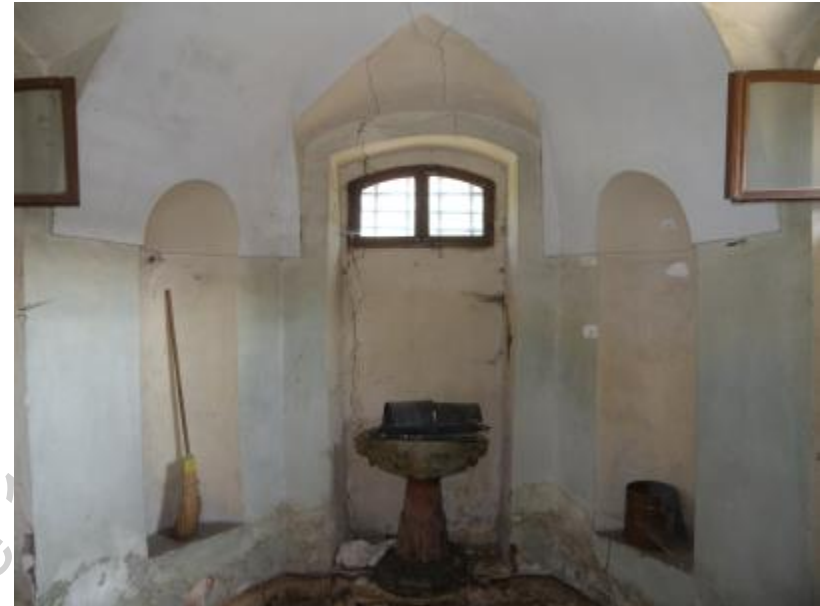
F 8 kněžiště stav ze dne 23.4.2014

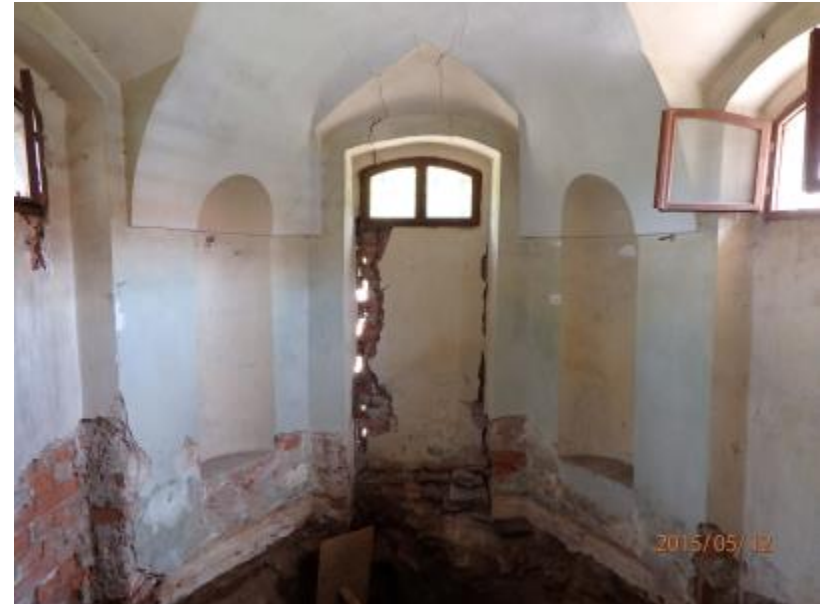
F 9 kněžiště stav ze dne 12. 5. 2015

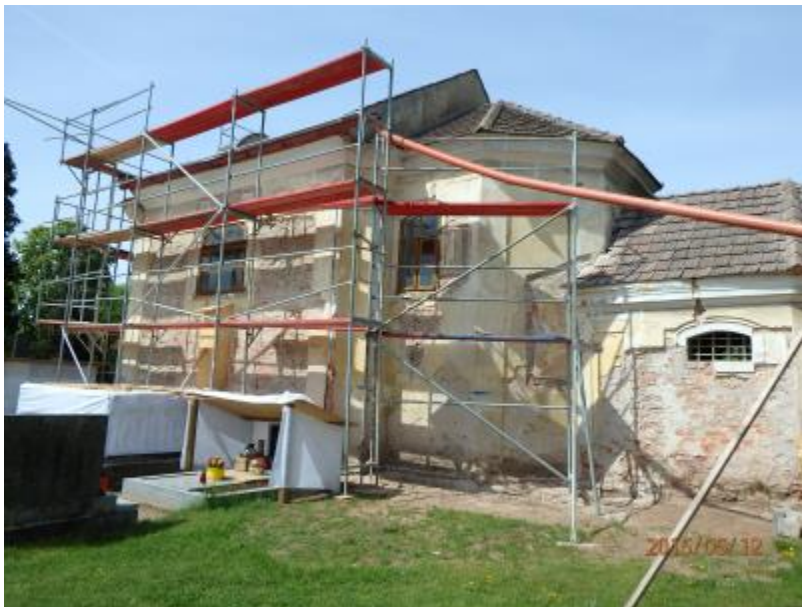
F 16 stav ze dne 23. 4. 2014 východní fasáda
