## Aktualizace prováděcí dokumentace

**Kaple Povýšení sv. Kříže - aktualizace DPS z 02.2011, doplněk z4  
I.etapa údržbových a rekonstrukčních prací**

## Z3 - doplněk Z4

AJT- NHK/11/04- 5 Z3

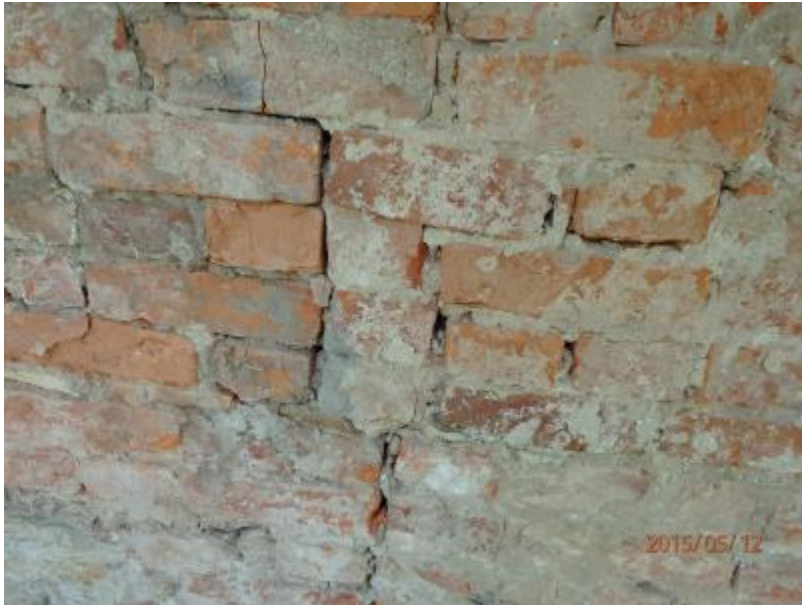
F 17 západní fasáda – vazba parapetní stěny

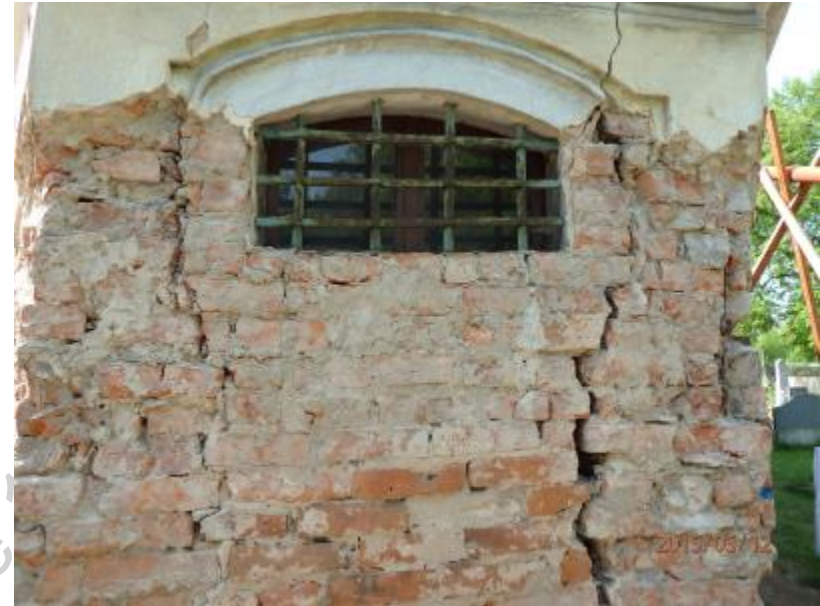
F 23 sakristie S fasáda

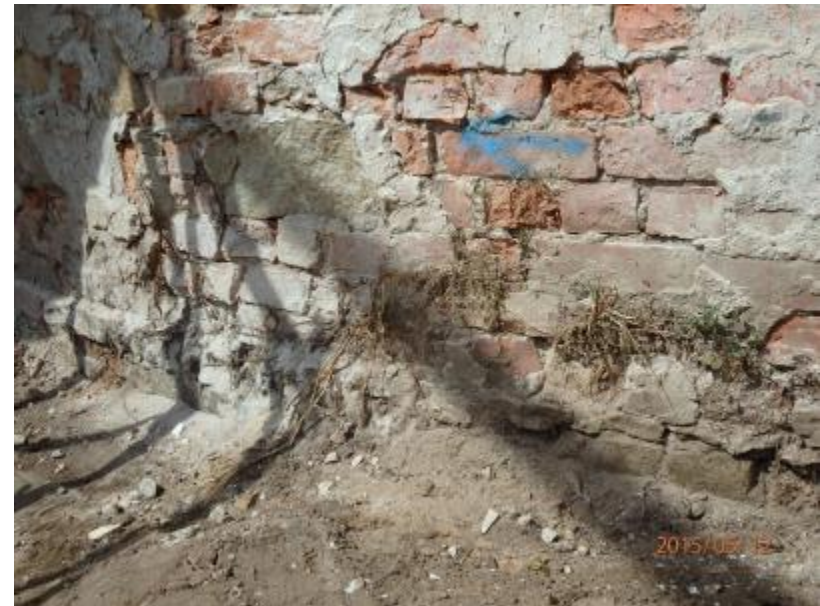
F 28 sakristie V fasáda – zbytky rostlin ve zdivu

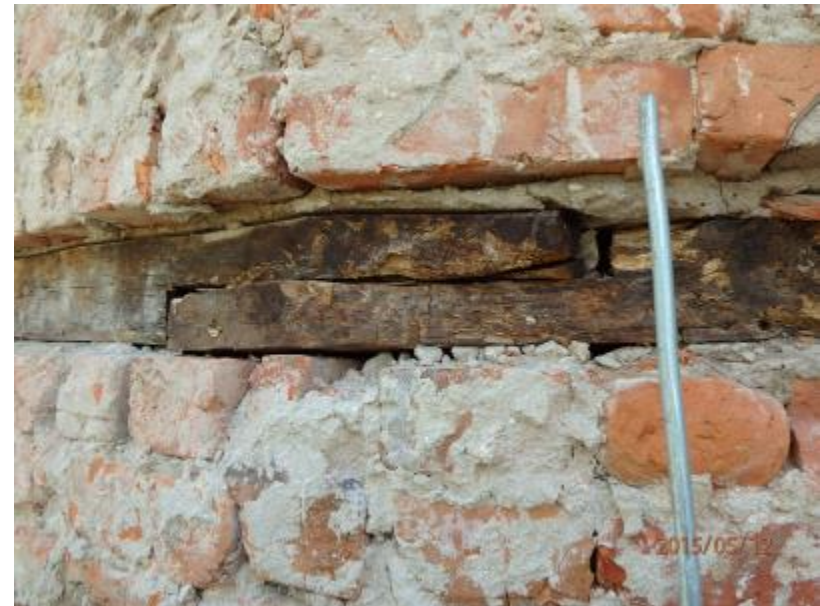
F 32 sakristie Z fasáda – spoj hranolu na SZ rohu

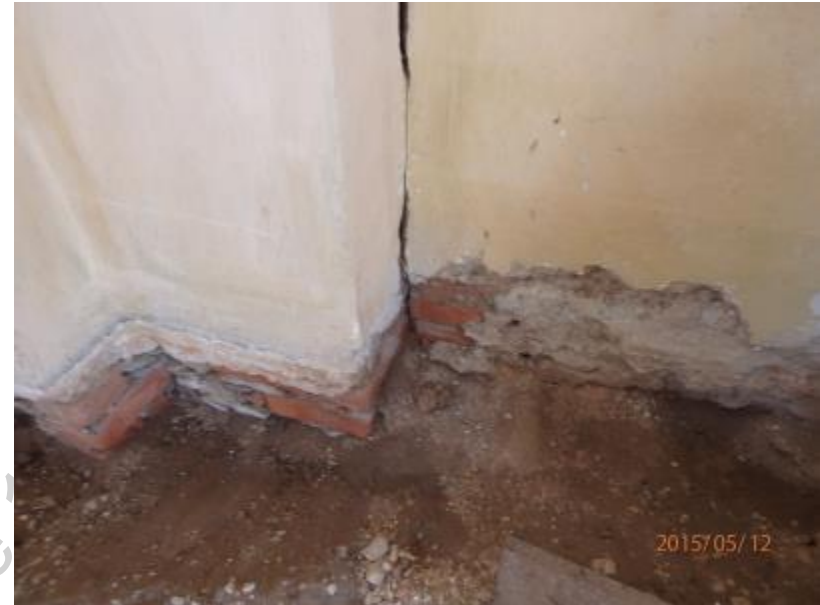
F 39 V stěna – napojení stěn

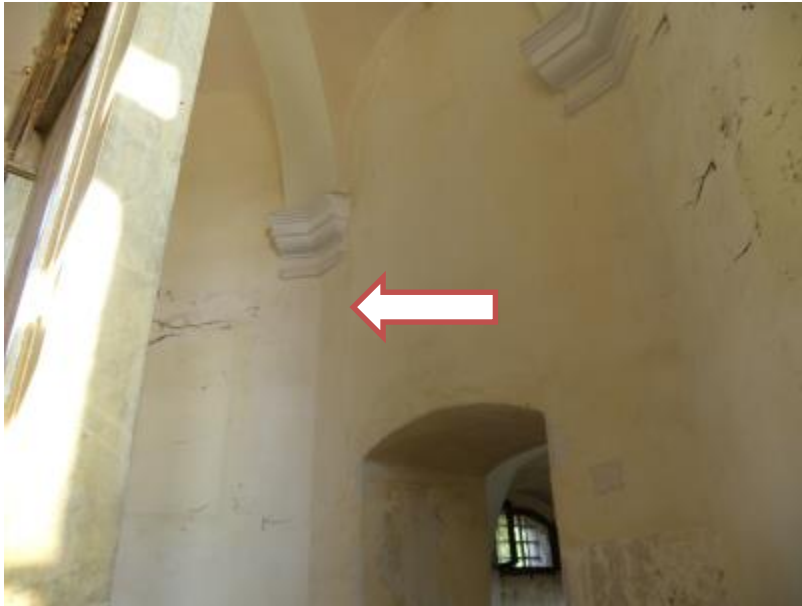
F 7 sákristie (přístavek) 12. 5. 2015 Severní fasáda

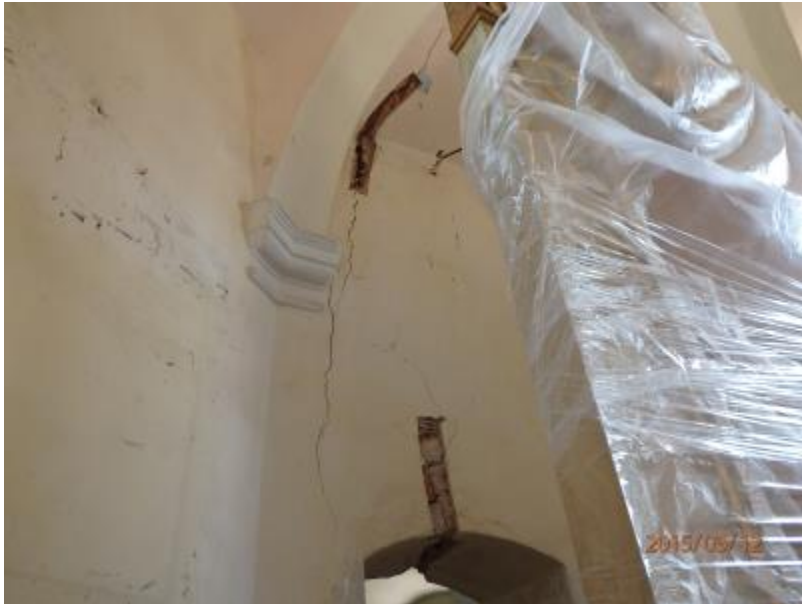
F 10 sákristie (přístavek) 23.4.2014 S stěna

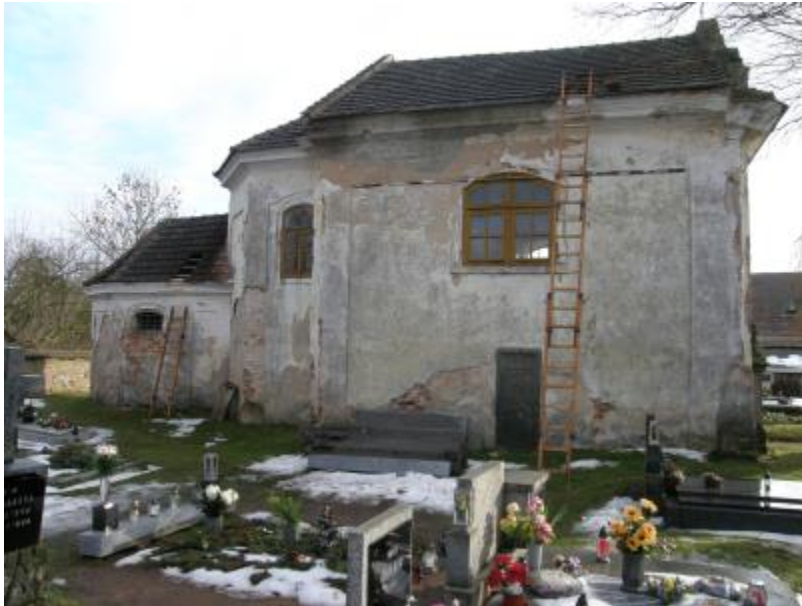
F 11 sákristie (přístavek) 12.5.2015 S stěna

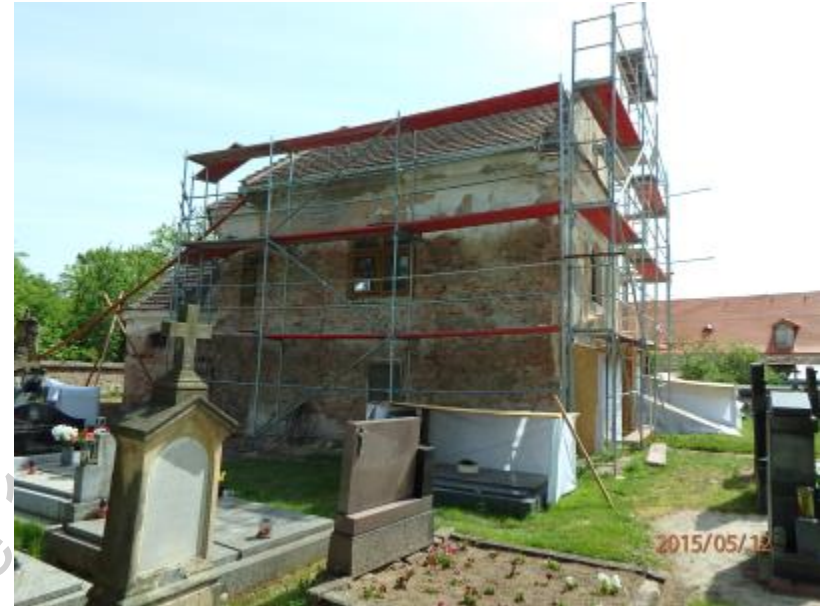
F 12 stav ze dne 12. 1. 2011 západní fasáda

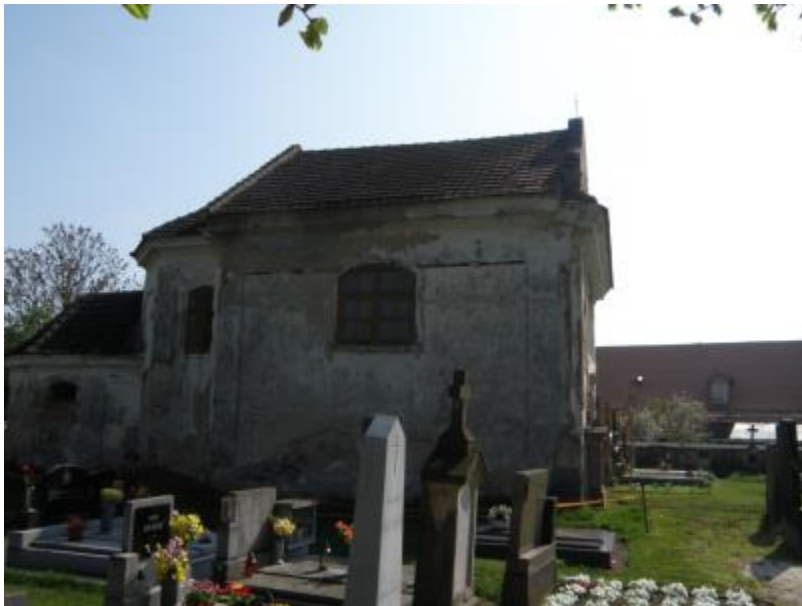
F 14 stav ze dne 12. 5. 2015 západní fasáda

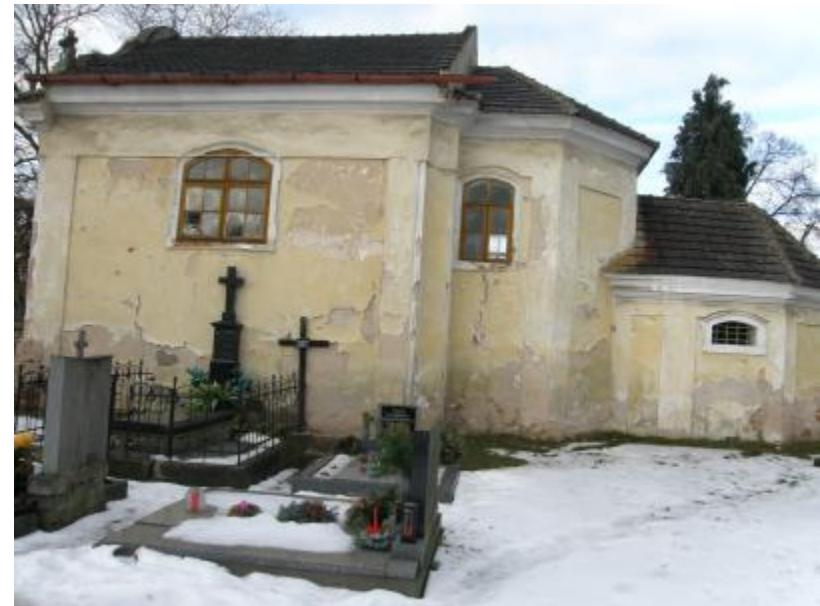
F 13 stav z dne 23. 4. 2014 západní fasáda

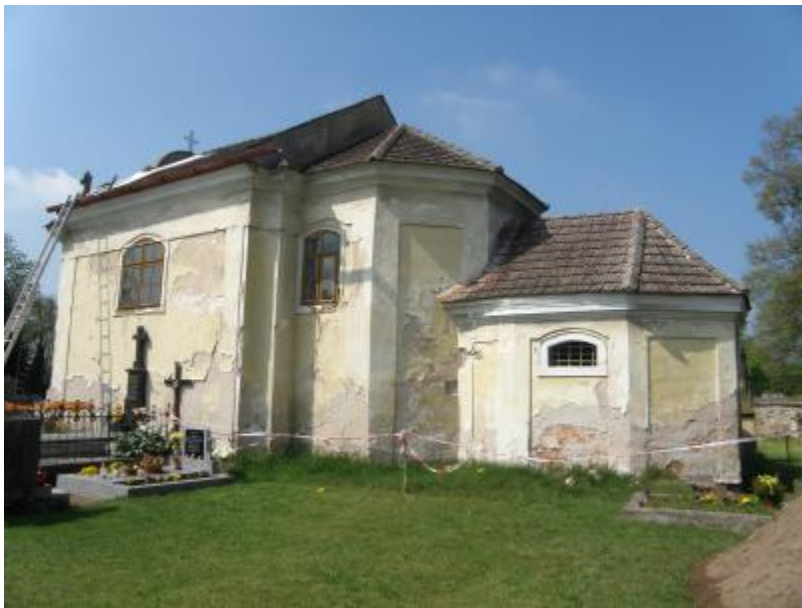
F 15 stav ze dne 12. 1. 2011 východní fasáda
